DOSKONALENIE PROCESU MALOWANIA ELEMENTÓW KOKPITU SAMOCHODOWEGO

MOLENDĄ Michał

IMPROVEMENT THE PROCESS OF PAINTING CAR COCKPITS' ELEMENTS

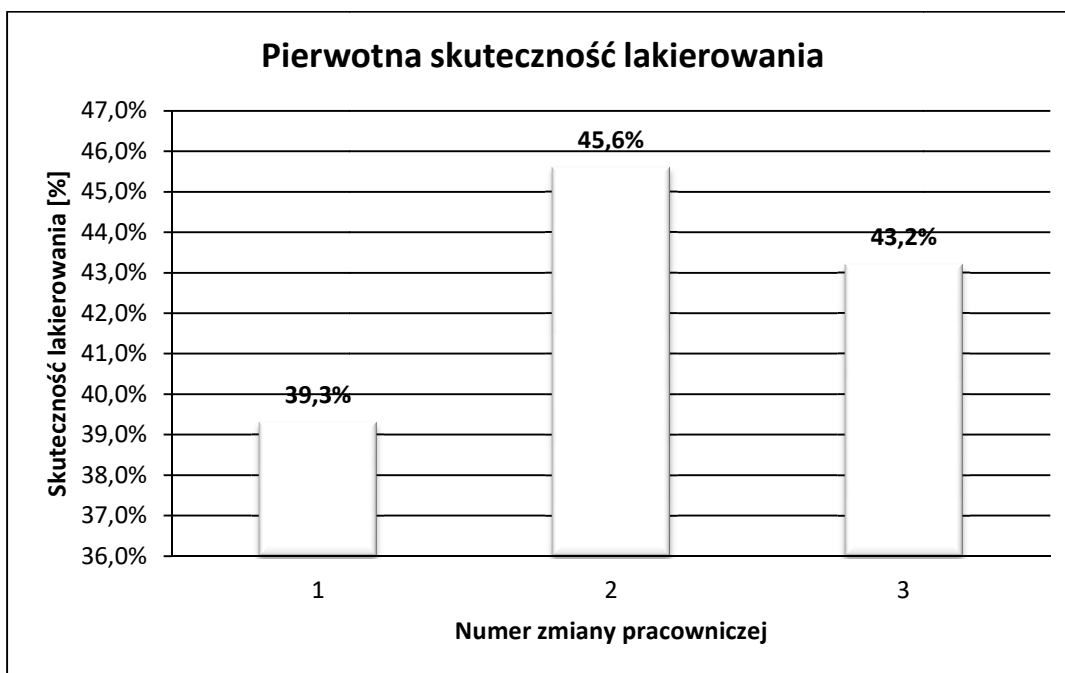
Rys. 2. Pierwotna skuteczność lakierowania

Z wykresu uwidacznia się bardzo niekorzystny obraz procesu lakierowania. Skuteczność kształtującą się w przedziale 39,3% – 45,6% oceniona została przez kierownictwo jako wysoce niezadowolająca. Celem powołanego zespołu w pierwszym etapie było podniesienie skuteczności procesu lakierowania na każdej zmianie do poziomu 60%.

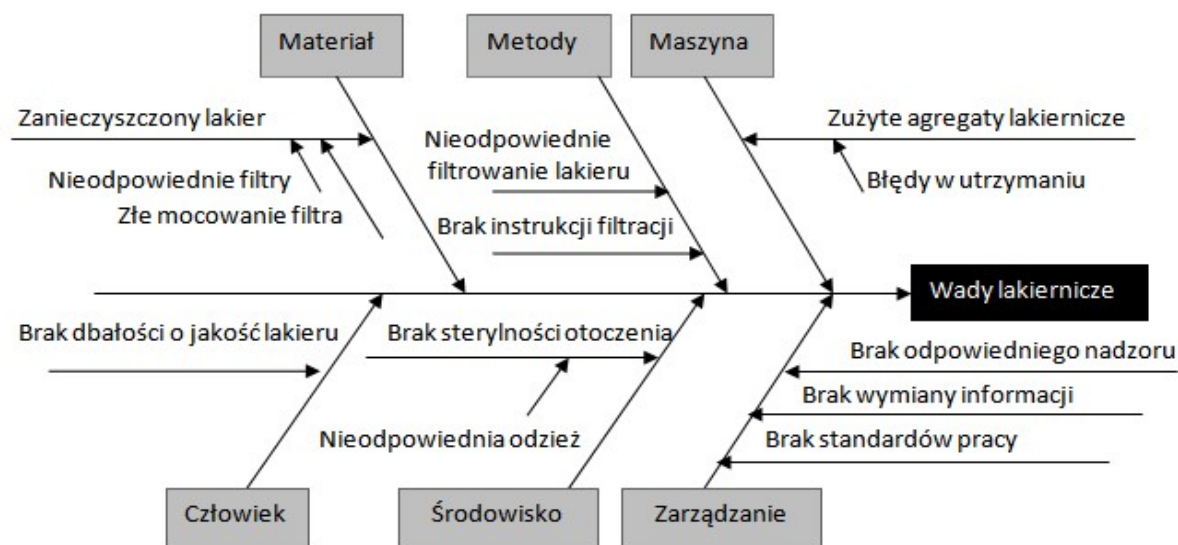
Rys. 3. Diagram Ishikawy dla wadliwości procesu lakierowania

Dzięki zastosowaniu analizy przyczynowo – skutkowej zidentyfikowano kilka głównych przyczyn i koniecznych do wdrożenia działań korygujących. Główne przyczyny wadliwości procesu malowania przedstawiono na diagramie Ishikawy – rys. 3.

Główną przyczyną wtrąceń na powłoce lakierniczej były zanieczyszczenia zawarte w lakierze. Znajdowały się one tam z powodu zastosowania nieodpowiedniego i źle zamontowanego filtra z tkaninowego przez który przelewano lakier w pierwszej fazie przygotowania do lakierowania. W drodze badania przyczyn, okazało się, iż konieczna będzie zmiana filtra. Stosowany pierwotnie filtr posiadał włókna o gęstości $400\mu\text{m}$ i nie zatrzymywał wszystkich zanieczyszczeń znaczących wpływających na jakość powłoki. Ponadto filtr był zamontowany luźno na pojemniku do którego przelewano lakier, co było przyczyną jego przelewania się poza filtrem. Obecnie dzięki specjalnemu stojakowi filtr jest stabilny, a ponadto łatwy do czyszczenia. Wiele problemów wynikało z faktu, iż nie ustalono rygorystycznych standardów filtrowania lakieru. Używano filtrów wielokrotnie, co najgorsze, ignorując kierunek przelewania. Problem rozwiązano stosując nową konstrukcję filtra. Obecnie nie ma możliwości pomylenia kierunku filtracji.

Kolejną przyczyną zanieczyszczeń powłoki lakierniczej było niedochowywanie standardów w utrzymaniu sprzętu – agregatów (pistoletów) lakierniczych. Konieczna była wymiana pistoletów lakierniczych wraz z wprowadzeniem obowiązkowych standardów ich konserwowania. Każde czyszczenie sprzętu jest obecnie notowane w specjalnym arkuszu, pod którym podpis składa osoba odpowiedzialna za dokonanie czyszczenia. Wcześniejszy nadzór okazał się niewystarczający.

Następną zidentyfikowaną przyczyną wtrąceń w powłoce lakierniczej była zanieczyszczona odzież robocza lakierników. Przed wprowadzeniem działań korygujących, stosowano ubiór 2-częściowy tj. spodnie i bluza lakiernicza. Działaniem doskonalącym w tym przypadku było wprowadzenie jako ubioru roboczego antystatycznego stroju jednoczęściowego. Dzięki temu nie jest on już źródłem zanieczyszczeń w postaci włókien materiałowych, które dostawały się bezpośrednio do natryskiwanego lakieru lub unosząc się w powietrzu, osiadały na świeżo polakierowanych elementach.

Jako kolejną przyczynę problemów ze skutecznością procesu lakierowania uznano także błędy w komunikacji i przepływie informacji. Lakiernicy nie otrzymywali informacji zwrotnej z kontroli jakości na temat rodzajów wtrąceń zidentyfikowanych podczas kontroli jakości pomalowanych

Na pompie doprowadzającej farbę do agregatów również zostały zmienione filtry oraz sposób ich mocowania. Zastosowana została ta sama gęstość tkaniny filtracyjnej jak przy filtrze farby czyli $100\mu\text{m}$. Ponadto postanowiono podwoić filtr, a sam jego montaż bardziej profesjonalny i wytrzymały.

elementów. Wprowadzono więc codziennie narady, na których omawia się aktualne wyniki skuteczności procesu lakierowania.

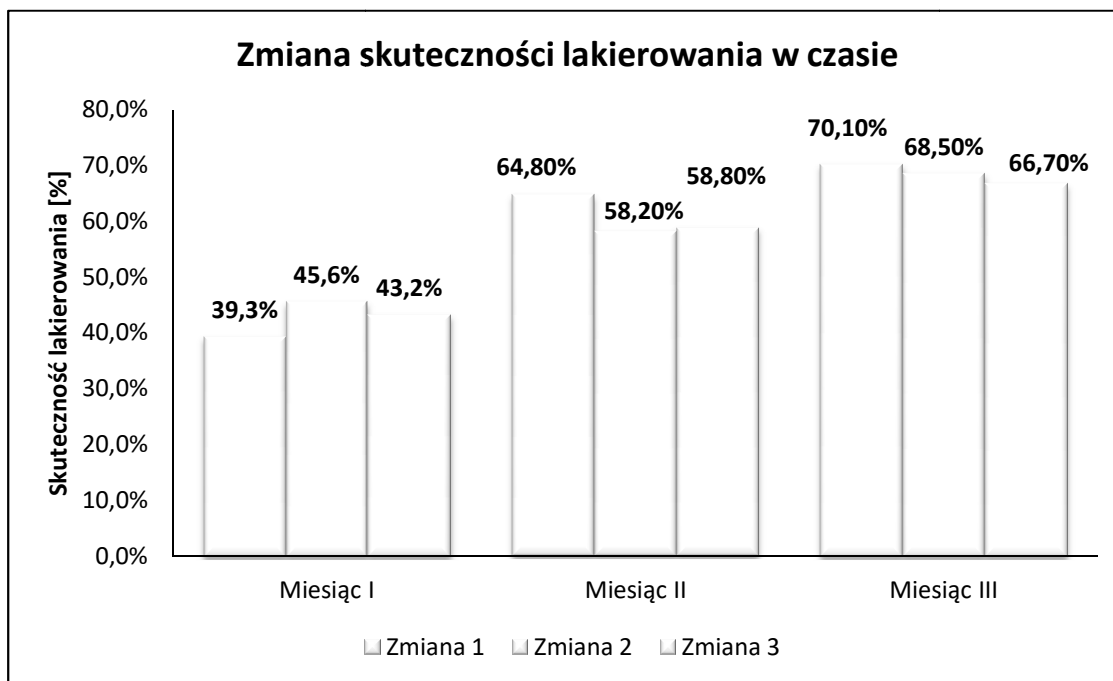
Rys. 4. Zmiana skuteczności procesu lakierowania w czasie

Dzięki wprowadzeniu szeregu opisanych wcześniej działań skutecznie poprawiono proces lakierowania. Już w kolejnym miesiącu (II) odnotowano poprawę. Jednak skuteczność procesu lakierowania osiągnęła zakładany poziom minimum 60% na wszystkich trzech zmianach po 2. miesiącach. Nie wspominając już o oczywistych korzyściach w postaci mniejszego zużycia lakieru. Korzyści jakie przyniosły działania korygujące to także zwiększenie ilości dostępnego miejsca w magazynie wyrobów, gdzie przechowywano niezgodne detale. Uzyskano także korzyści organizacyjne, dzięki zmieszeniu się liczby powtórnych lakierowań nastąpiło ułatwienie w planowaniu produkcji innych elementów.
